## IT2000-AB

# ツール取扱説明書

1/4インチJunior®ツール

文書番号I17792JPN 改訂 E

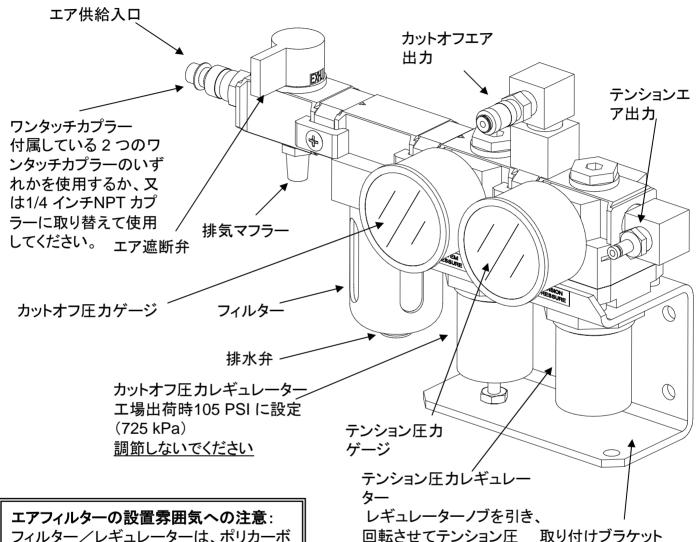
## エアコントロールモジュール

フィルター/レギュレーターは、ポリカーボ ネート製集水筒と透明ウィンドウを供えた 一般仕様です。合成液体、有機溶剤、化 学薬品、切削油、ねじロック剤、その他の 同様な材料にさらされる環境では使用し ないでください。

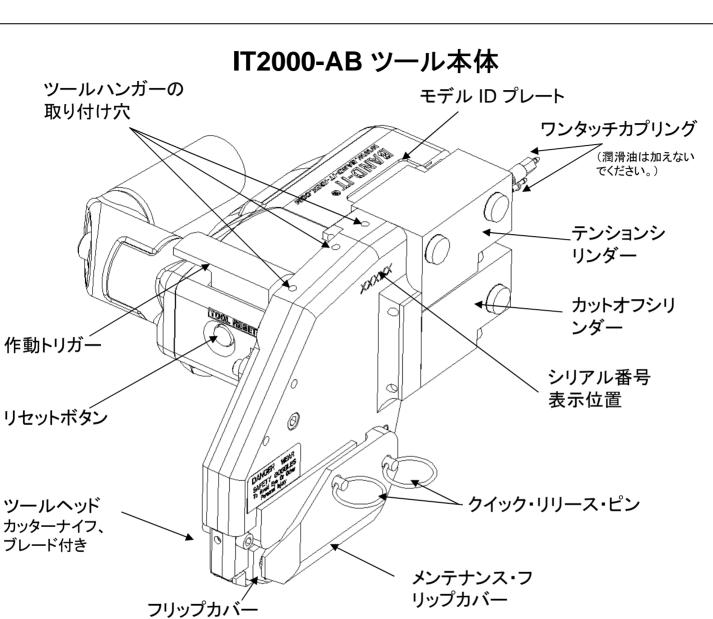
**重要**: ツールを分解する前に、エアコントロールモジュールのエア遮断弁でエア供給を遮断してください。

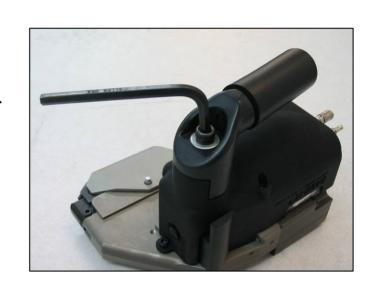
#### ハンドルの調節:

- •1/4 インチの六角レンチ(付属)を使用して、 自分の手に合うようにサポートアーム/ハ ンドルを調節します。
- ハンドルをインターロックレッグを超えて外 側に出し過ぎないように注意してください。 このように調節すると、正しく機能しなくなっ たり、オペレーターをサポートできなくなった りすることがあります。

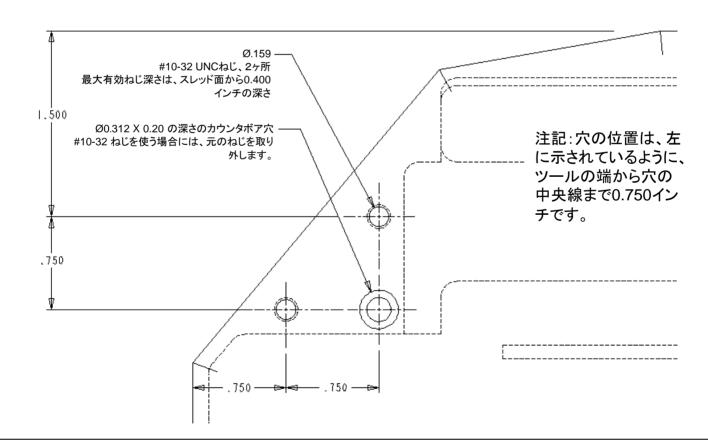
#### 上から吊り下げて使う場合の手順

- カウンターバランサーを使って、ワイ ヤーハンガーで吊り下げて使うことがで きます。ツールの全重量を1個のネジ 穴でサポートしないでください。
- ワイヤーハンガーは、図に示されている 2. ように、3 つのスレッド穴のに装着します。 内部の損傷を防ぐため、1/8 インチねじ のみを使ってください。
- ロックナットでハンガーとツール本体を固 3. 定します。これで、ツール使用中にハン ガーが動くのを防ぐことができます。
- 装着の前に、ハンガーのねじに、ロックタ 4. イト(青・中度の強度)を軽く使用してく ださい。

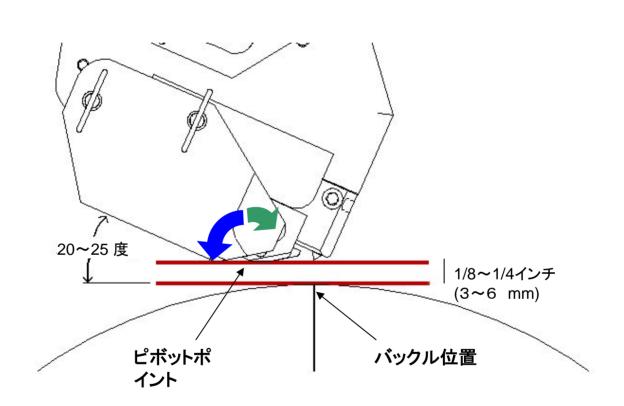
ツールで確実なロック力を得るには、ツールが取付け対象製品に正しい姿勢で向き、繰り返し同じ姿勢を保つよう固定できていることを確認してください。 ツールは、バンドのバックルを取り付ける表面の接面に近づけて位置させます。 ツールは、バックルがカットオフ用の正しい位置に移動できるよう、表面から 1/8~1/4 インチ(3~6mm)浮かします。 ツールの引張り作動が始まったら、バンドによりツールが表面に引き下げられます。

バンドが引張られる時(テンションサイクル)、ツールはピボットポイント(緑の矢印)で最高 5 度まで時計回りに回転することがあります。 カットオフサイクル中、ツールは最高35 度(青い矢印)まで反時計まわりに回転できる必要があります。 この動きのため、BAND-IT では、両方のサイクルで十分な回転が得られるようツールを装着することをお勧めします。

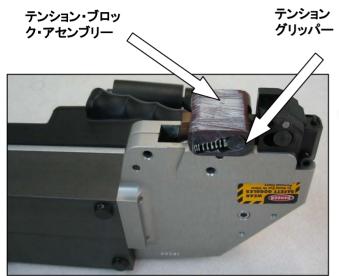
テンションブロック

#### テンション・ブロック・アセンブリーのメンテナンス:

メンテナンスカバーの締付けねじをゆるめ、17ページに示されている2本のクイック・リリース・ピンを外して、メンテナン ス・フリップカバーを取外します。

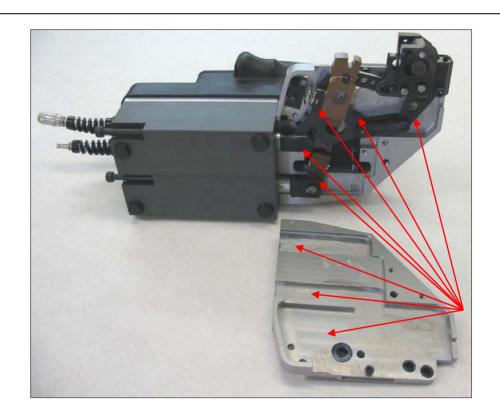
- 4) 上の赤い矢印で示されているように、取り外したカバーに潤滑油を塗布します。 また、 **27 ページ**に示されているように、ツール本体、リンク、テンション・ブロック・アセンブリーに潤滑油を塗布します。
- 5)リンク機構部分すべてに潤滑油が塗布されていることを確認し、リンクの正しい配置を確認し た後、カバーを取り付けます。
- 6)#10 32 X 4インチ 長さのキャップねじ 2 本をシリンダーハウジングを通してカバーに締め付けることによって、ツールのサイドカバーを固定します。使用中に緩むのを防ぐため、ロックタイト(青)を少量 ねじ1山か2山に塗布します。

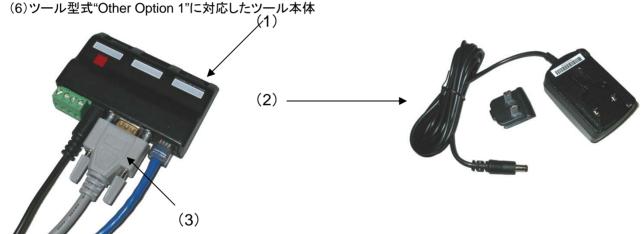
テンション・フィードバック・システムは、次の部品から構成されます。

- (1) データコントロールボックス
- (2)5VDC 電源、変換コンセントクリップ付き (米国、英国、ヨーロッパ)
- (3)RS232 シリアルケーブル、約10 フィート(約3m)
- (4)データケーブル、15フィート(約4.5m)
- (5)プログラムおよび本説明書を収録した CD
